# AquaTechnology

## Zařízení pro odstranění vodního kamene fyzikálním procesem

# Typy zařízení AQV na fyzikální úpravu vody pro odstranění vodního kamene

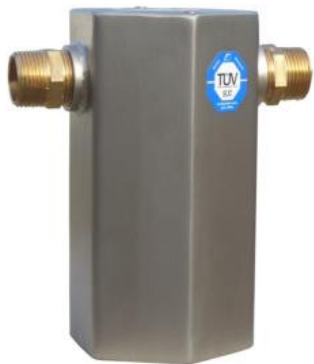
**Odstraňovače vodního kamene AQV - šroubované**  
AQV-20 3/4"  
AQV-25 1"  
AQV-32 1 1/4"  
AQV-40 1 1/2"  
AQV-50 2" Š

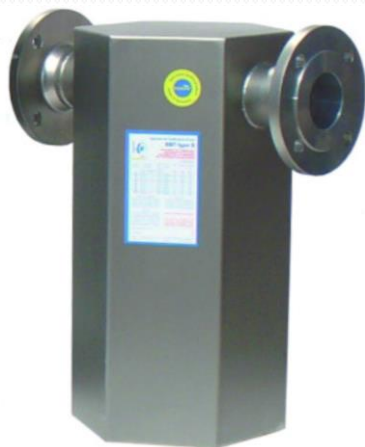
**Odstraňovače vodního kamene AQV - přírubové**  
AQV-50 2" P  
AQV-65 2 1/2"  
AQV-80 3"  
AQV-100 4"  
AQV-200 8"  
AQV-300 12"  
AQV-400 16"

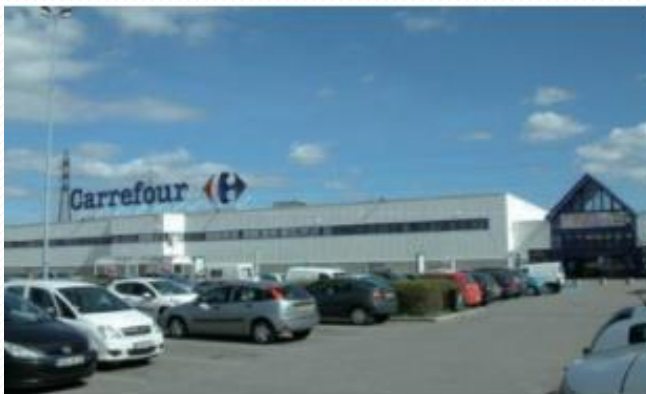
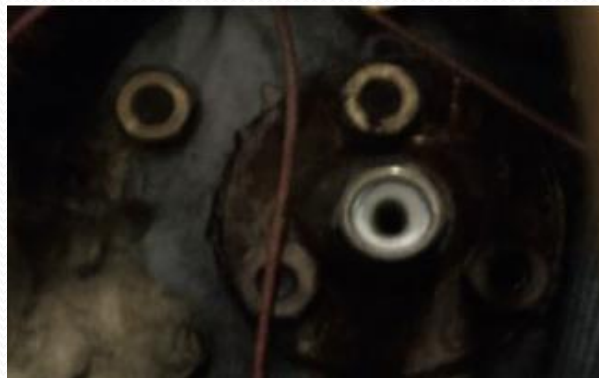
Před instalací : 30/05/12

**Projekt:** Instalace na rozvody vody pro tvorbu mlhy na cukrovou třtinu, ovoce a zeleninu

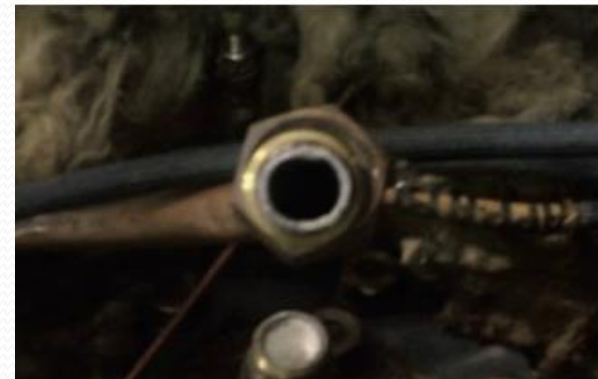
Po instalaci : 27/06/12

**Zlepšení > 80%**
